Fugro speurt naar niet-ontploffte vliegtuigbommen uit WO II

Onderzoek naar blindgangers bij kunstwerken A12

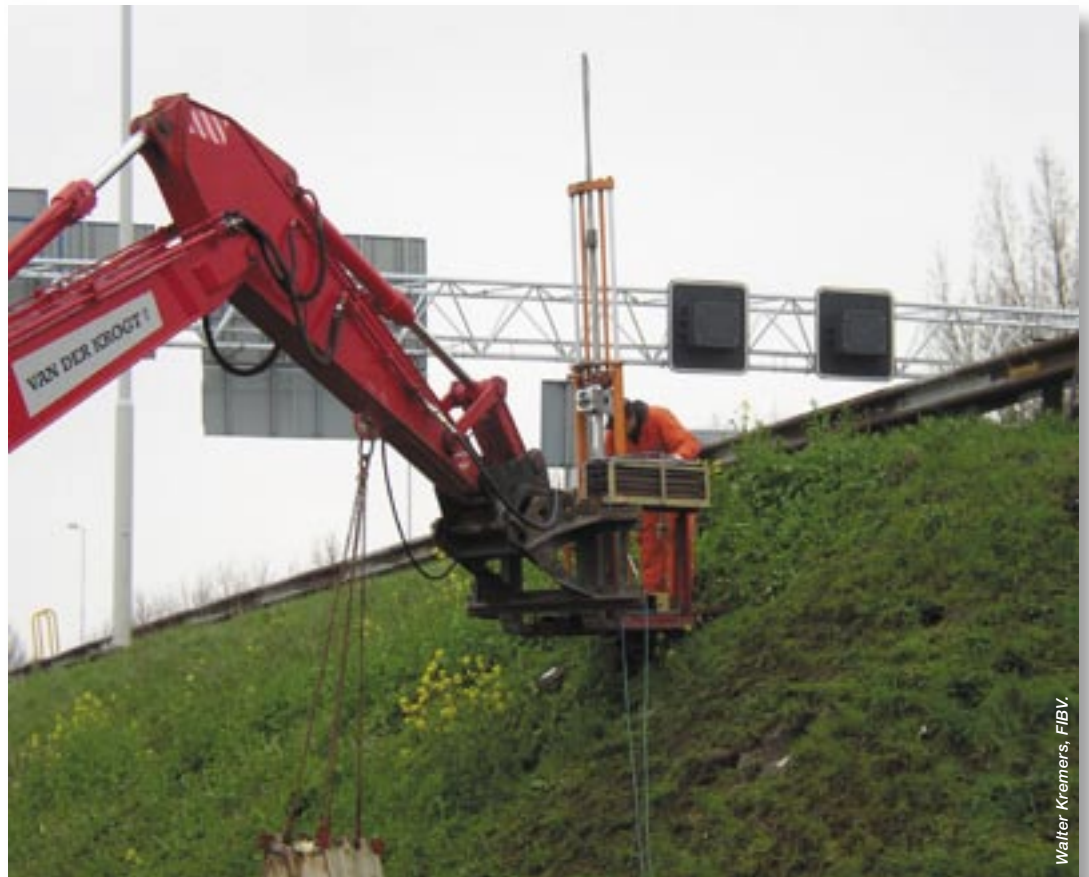
Sonderen op talud met behulp van een bandenkraan en een los sondeer-apparaat.

omstandigheden: een deel van de onderzoekpunten ligt bijvoorbeeld in het water van de rivier de Rotte, waardoor de inzet van pontons nodig is. Een ander deel van de punten ligt op of vlak bij de rijweg, zodat wegafzettingen nodig zijn. Locaties die zich op taluds bevinden, worden onderzocht met behulp van een bandenkraan waarop een sondeertoren is bevestigd.
