Advies over uitvoeringswijze essentieel om schade te voorkomen

Probleemloze ontgraving voor rioolrenovatie in smalle straten

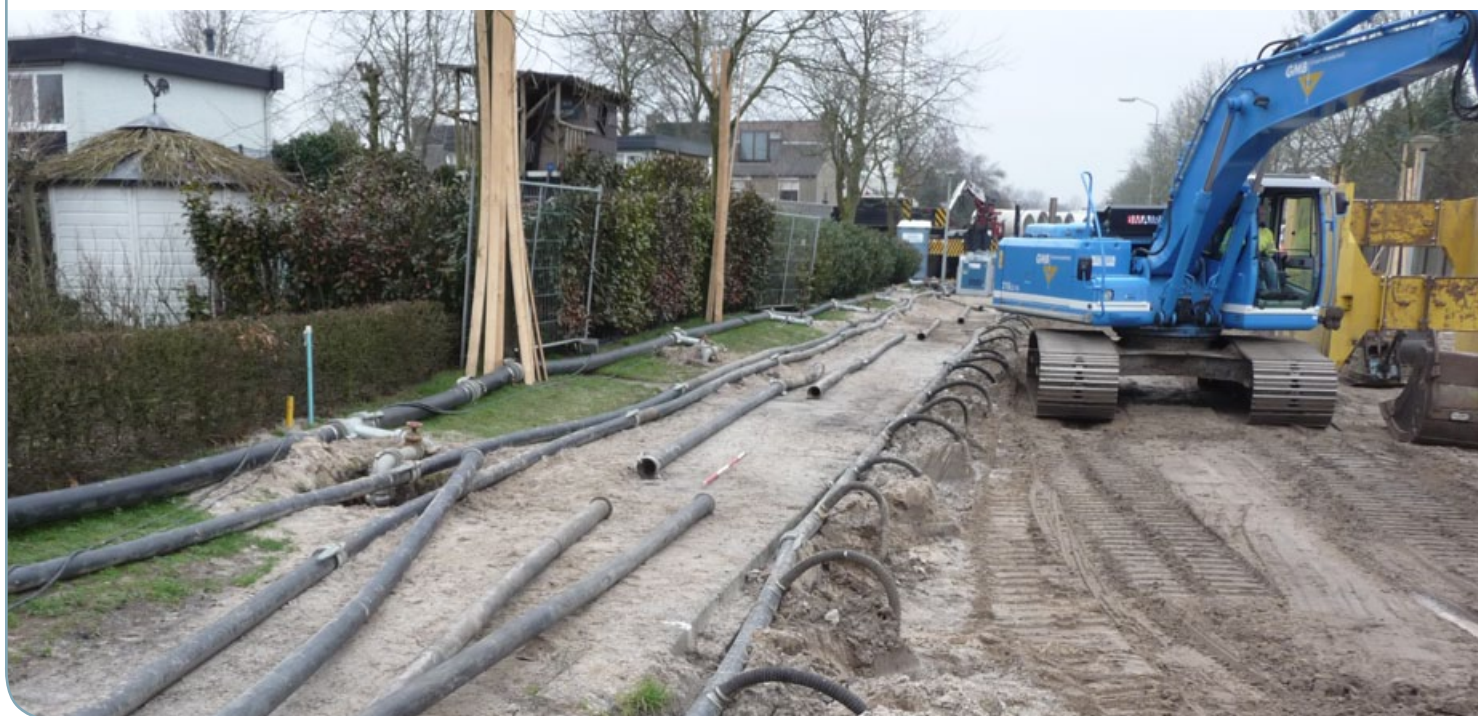
Bemaling en retourbemaling op korte afstand van elkaar.

De werkzaamheden zijn inmiddels uitgevoerd, waarbij de door Fugro voorgestelde werkwijze grotendeels is gevolgd. Als compenserende maatregel heeft op iedere locatie tussen de ontgraving en de woningen een retourbemaling gefunctioneerd. Hiermee is 60 tot 100% van het weggepompte water in de bodem teruggebracht. De retourbemaling is uitgevoerd met het innovatieve DSI-systeem. Dit maakt het mogelijk om het onttrokken grondwater op korte afstand in de bodem terug te brengen, zonder dat dit leidt tot een (significant) hoger onttrekkingsdebiet door het rondpompen van water.
